Isotopenmethoden zur Ursachenfeststellung bei Wasserschäden

Mittels isotopischer Untersuchung zur Ursache für den Wasserschaden

FALLBEISPIEL

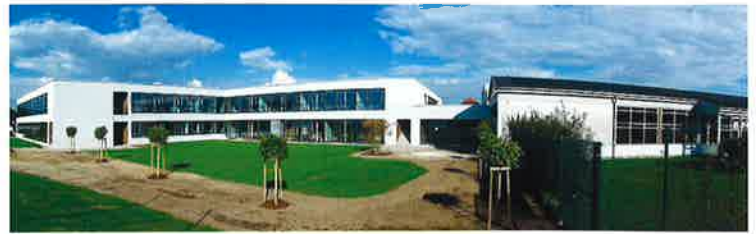
Von 2013 - 2014 wurde in Oberösterreich der Neubau eines Schulgebäudes errichtet. Das Gebäude ist nicht unterkellert, besteht aus EG und OG und ist mit einer Flachdachkonstruktion überbaut (Abbildung 2). In der Küche EG kam es während der Inbetriebnahme eines Warmwasserspeichers im Juni 2014 zu einem Leitungswasserschaden. Im Zuge der Instandsetzungsarbeiten wurden im gesamten Gebäude im Bereich der Fußbodenkonstruktion auf der Bauwerksabdichtung stehendes Wasser und Durchfeuchtungen festgestellt. Weitere Wassereintritte wurden bei den folgenden Leckortungsarbeiten in verschiedenen Verrohrungen in Revisions-schächten und Technikräumen entdeckt. Da die eingesetzten

Abbildung 2: Schulgebäude mit Anbau (Bestand rechts): Schadenort Fußboden EG ca. Bildmitte, stehendes Wasser auf Abdichtung der Bodenplatte im gesamten Gebäude.

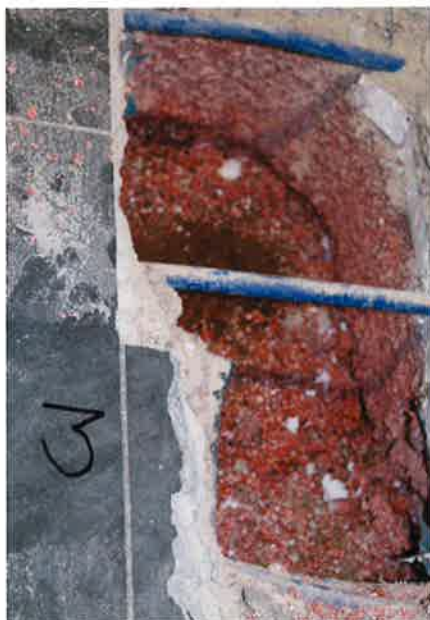
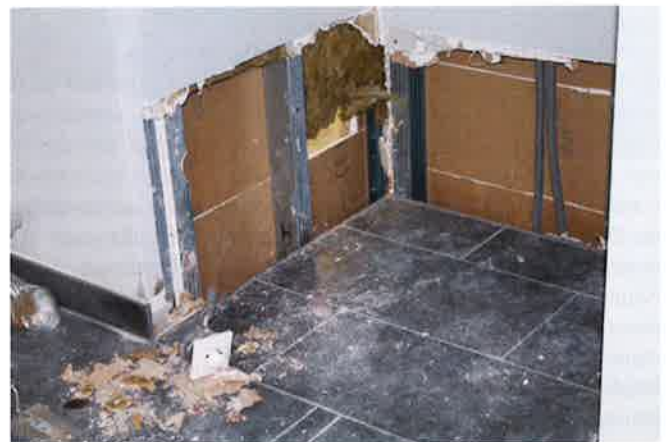
keine eindeutigen Hinweise auf die Schadensursache liefern konnten und eine Durchfeuchtung des Fußbodenaufbaues im gesamten Gebäude durch das aus einem 25l-Speicher ausgetretene Wasser als unwahrscheinlich erschien, wurden Wasser- und Feststoffproben sowohl der verschiedenen Schadwässer als auch der durchfeuchteten Baustoffe, insbesondere aus dem Fußbodenaufbau, entnommen (Abbildung 3).

Abbildung 3: Beispiele Probenahme: Schüttung unter Estrich (unten), Gipskartonplatten (rechts oben), stehendes Wasser aus Elektroverrohrungen (rechts unten).
